Er ejendommen bygningsmæssigt i orden  
til fremtiden?

Bygningsgennemgang & vurdering

Byggeri & Teknik I/S

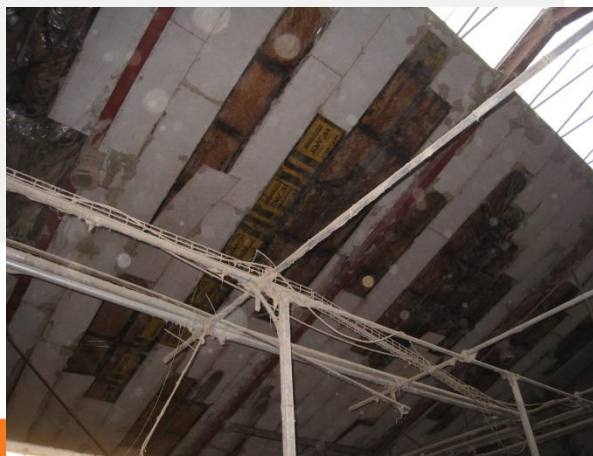
Tag & lofts-  
konstruktion  
fejlbehæftet  
Pris: kr. 2,2 mio
